**Escuela Técnica Superior de Arquitectura
en el Antiguo Hospital Militar de Granada**

SECRETOS AL DESCUBIERTO

texto y fotos José Antonio Valdés Moreno (Arquitecto Técnico)

REHABILITACIÓN DEL ANTIGUO HOSPITAL MILITAR DEL CAMPO DEL PRÍNCIPE PARA NUEVA SEDE DE LA ESCUELA DE ARQUITECTURA DE GRANADA

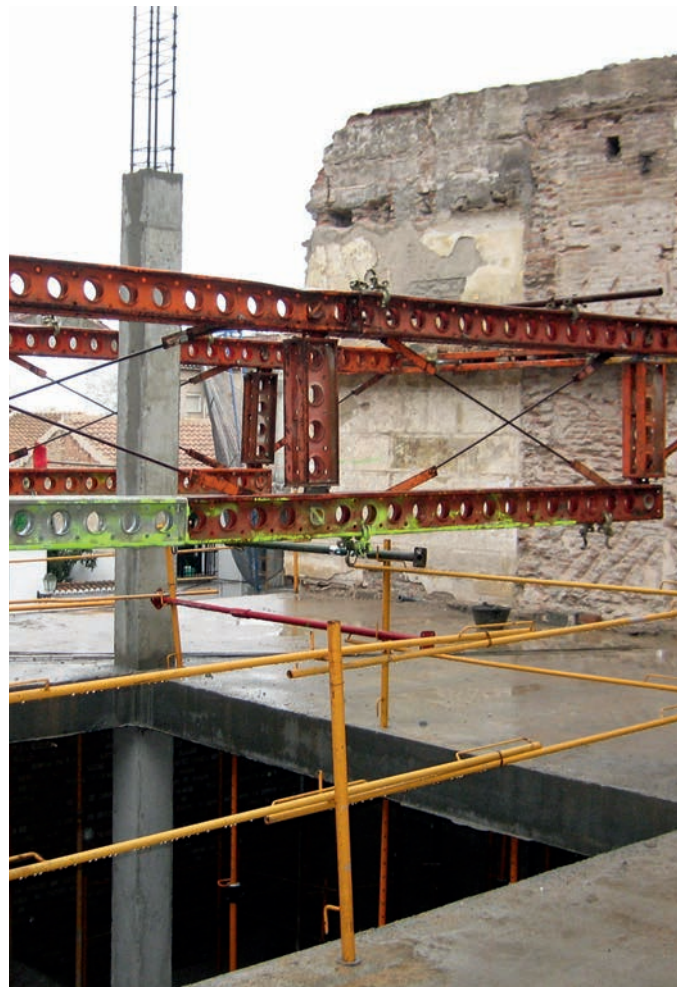
Sala una vez reforzados los forjados con vigas metálicas (dcha.) Estado del claustro en planta primera una vez desmontados los cerramientos colocados por el hospital para recuperar su estado original (abajo).

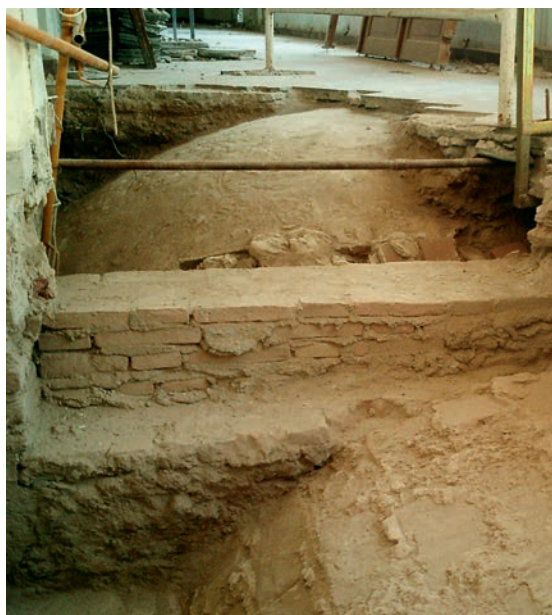
Izquierda, detalle de refuerzo de forjado mediante colocación de vigas metálicas intermedias y cabeza de conexión con el forjado existente. Arriba, armadura del salón principal.

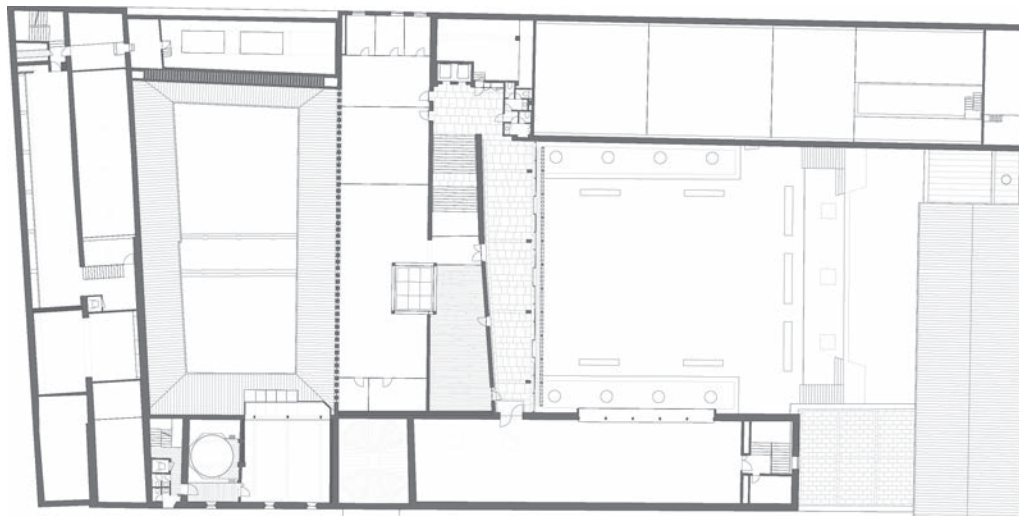
Estado inicial de las bóvedas tabicadas de la parte superior.

Las bóvedas tabicadas presentaban grietas, elementos perdidos, tirantes que habían perdido su pasador, columnas con desplomes importantes, petos deteriorados, etc., causados por el paso del tiempo y los movimientos debidos a los sismos (Granada es zona 7 sísmica), así como todos sus revestimientos deteriorados. Con la ayuda de una empresa especializada, se repararon todas las bóvedas. Hubo que conseguir ladrillos de las mismas características y dimensiones a los existentes, para reparar las zonas deterioradas y que las bóvedas siguieran trabajando a compresión en todas sus superficies. Las bóvedas del primer piso del claustro tienen dos rosas, mientras que en el segundo solo una, debido a que no cargan al existir cámara con forjado para formación de faldones de cubierta.

Dado su estado, decidimos reconstruir todas las bóvedas del claustro. Hay que tener en cuenta que una bóveda es muy difícil de apuntalar (sobre todo una tabicada, porque se puede romper), así que la primera labor fue limpiar, reparar las rosas y consolidarlas con sus caldeos (la capa de protección que se da en el intradós de la bóveda, de mortero de cal), reposición de relleños de pechinas y capa superior, arreglos de tirantes, recalces de columnas y restauración de petos, columnas e impostas (las impostas estaban conformadas por un ladrillo en la capa superior y lo que se hizo, una vez restauradas, fue cubrirlas con plancha de plomo, para mayor longevidad).

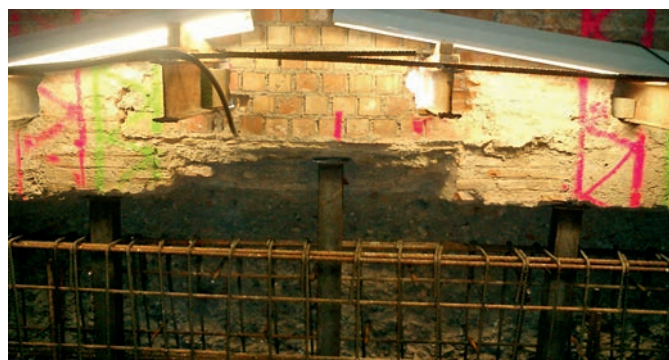
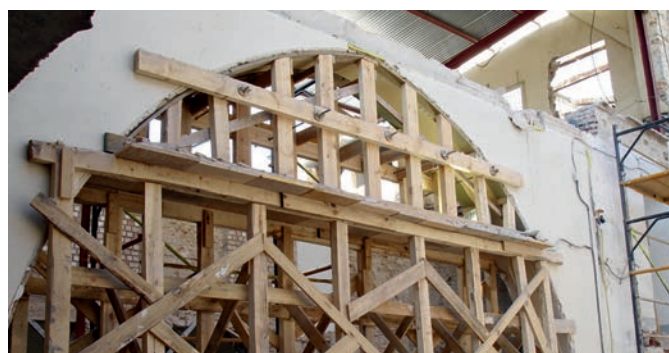
A la izquierda, pantalla de pilotes con viga de arriostramiento y colocación de anclajes a terreno. Al lado, detalle de muro de contención por bataches. Bajo estas líneas, formación de cargaderos en muros de carga existentes con espesor aproximado de 70 cm. Abajo, apeo del arco ojival en cuerpo de zona antigua.

La colocación de nuevos cargaderos en los muros se llevó a cabo mediante rasgados intermedios en los que se introducían apeos metálicos, de tal forma que tuviera apoyos intermedios para evitar que los muros trabajaran al calear para realizar los cargaderos de hormigón, que se hacían en dos fases.

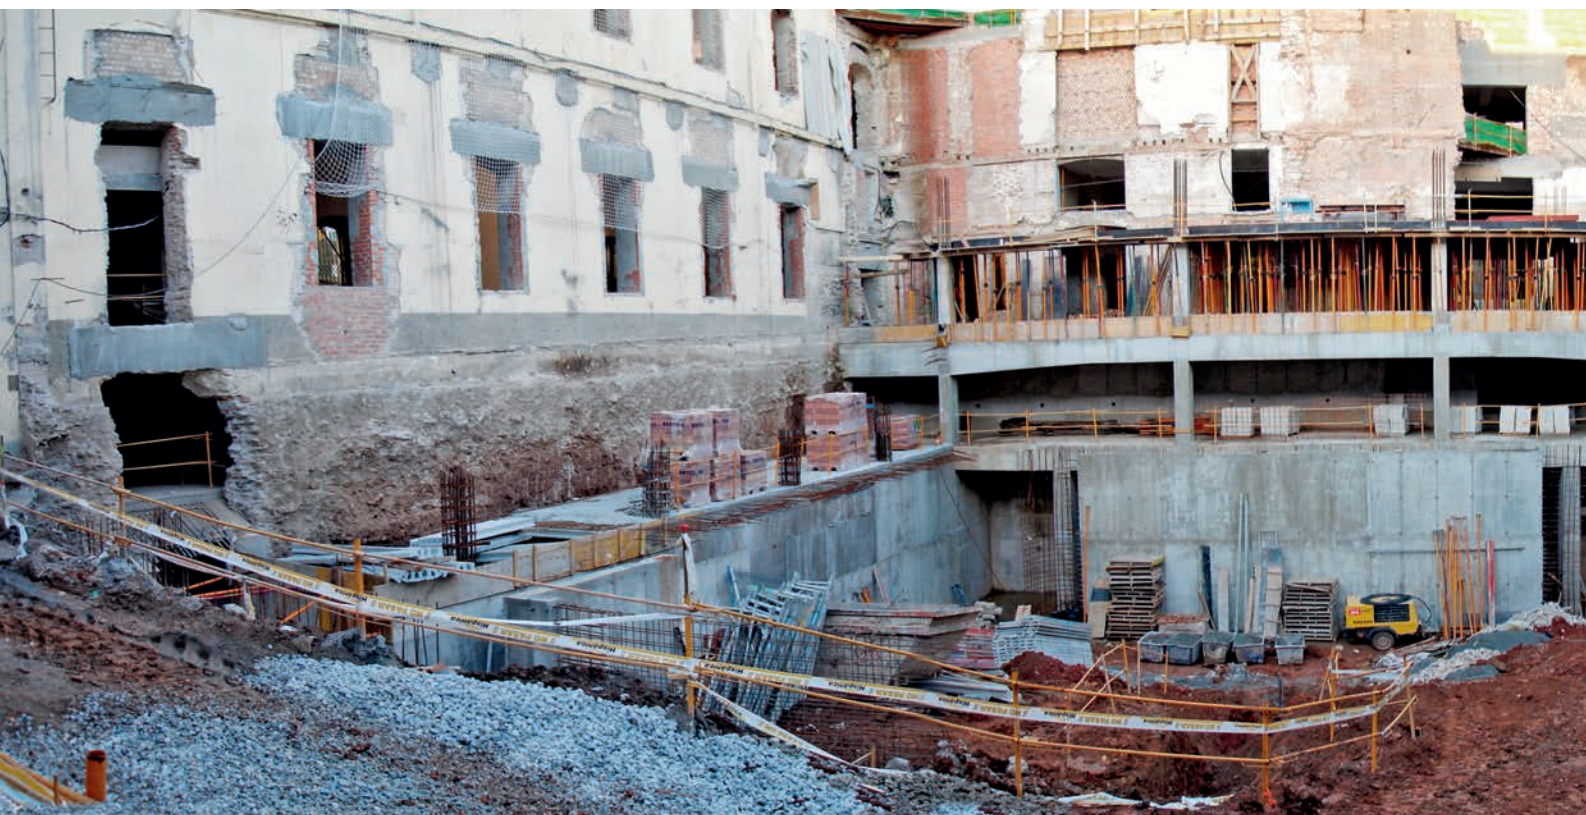
En la página anterior, arriba, estado de las bóvedas tabicadas y cámara en cubierta del claustro. Abajo, formación de parte superior de alfarjes, una vez restaurados, para colocar el pavimento.

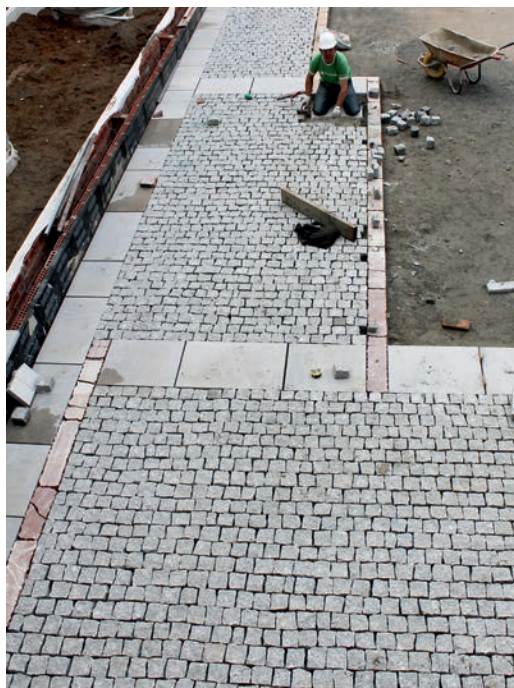
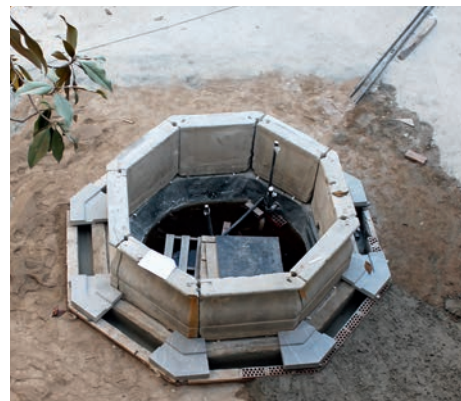
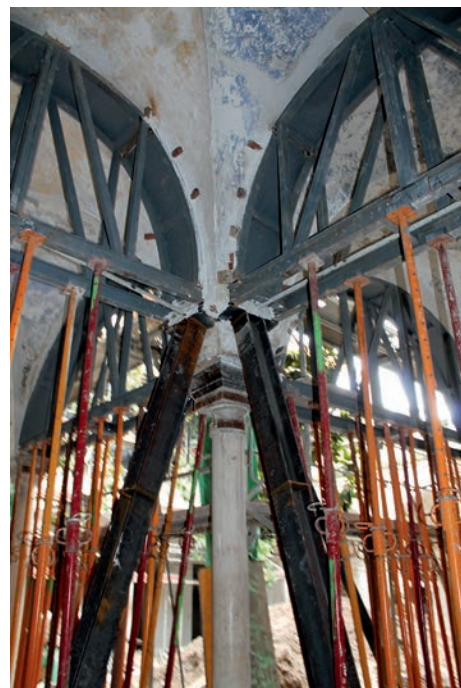
Arriba, montaje y restauración de vaso de fuente ornamental del patio del claustro. Sobre estas líneas, izquierda, tareas de pavimentación del citado patio. Al lado, apeo de columna del claustro para eliminación de desplome, procediendo a su desmontaje, realización de nueva cimentación y colocación final de la misma.
